PENILAIAN KONDISI PERKERASAN JALAN MENGUNAKAN METODE *SURFACE DISTRESS INDEX* (SDI) DAN *PAVEMENT CONDITION INDEX* (PCI)

Abstract

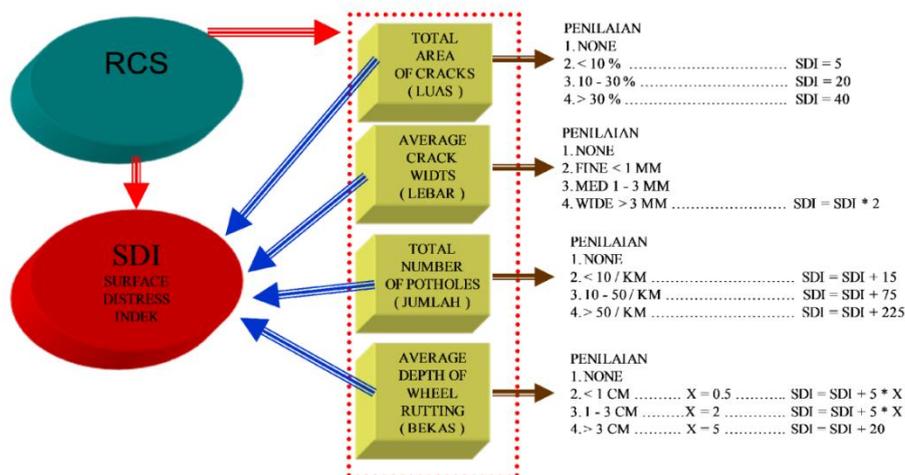
Gambar 2. Penilaian kerusakan jalan dengan metode SDI

Adapun langkah-langkah pengukuran kerusakan perkerasan jalan dengan metode SDI adalah:

1. Menghitung SDIa berdasarkan total luas retak per segmen
2. Menghitung SDIb berdasarkan rata-rata lebar retak per segmen
3. Menghitung SDIc berdasarkan jumlah lubang per Km
4. Menghitung SDId berdasarkan rata-rata kedalaman alur (Kementerian Pekerjaan Umum, 2010)

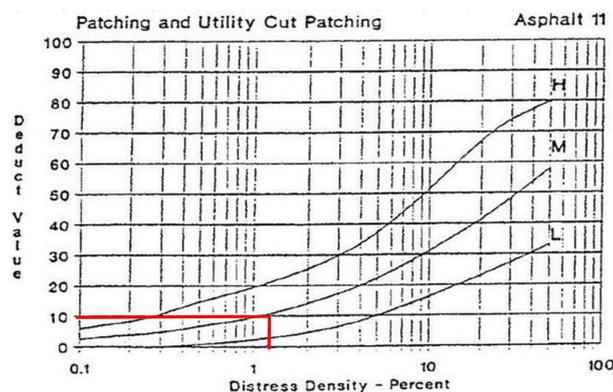
Gambar 3. *Deduct Value* pada Tambalan

Deduct Value (nilai pengurangan) adalah suatu nilai pengurang untuk setiap jenis kerusakan yang diperoleh dari kurva hubungan kerapatan (*density*) dan tingkat keparahan (*severity level*) kerusakan. *Deduct Value* dapat dilihat dari grafik yang terdapat pada ASTM D6433.

No	Jenis Kerusakan	Severity Level	Density	Deduct Value
1	Tambalan (<i>Patching</i>)	M	1.217	10
2	Jembul (<i>Swell</i>)	H	1.929	38
3	Retak Memanjang (<i>Longitudinal Cracking</i>)	L	2.000	6
4	Alur (<i>Rutting</i>)	L	0.143	1
5	Pelepasan butir (<i>Ravelling</i>)	M	2.132	10

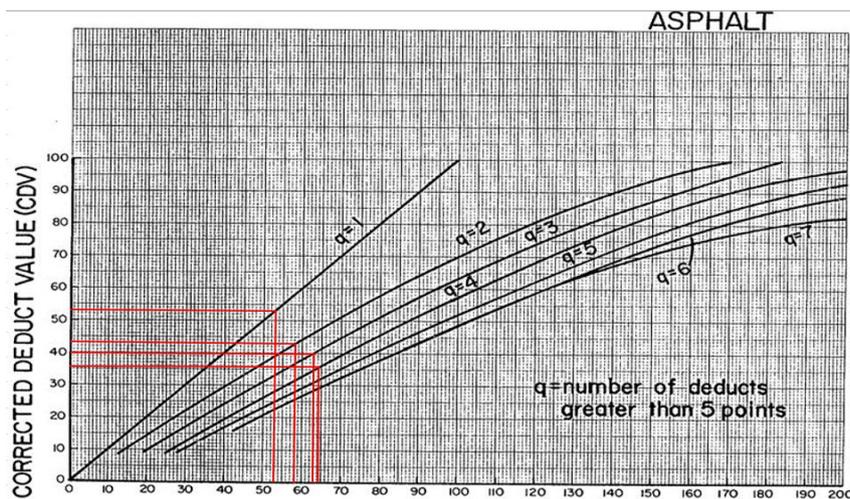
Gambar 4. Grafik *Corrected Deduct Value* pada Segmen I

Iterasi	<i>Deduct Value</i>		TDV	q	CDV		
1	38	10	10	6	64	4	36
2	38	10	10	5	63	3	40
3	38	10	5	5	58	2	43
4	38	5	5	5	53	1	53
